Gewässeraufsichtsbericht Donau 2022 (Oberösterreich)

Gewässeraufsichtsbericht der oberösterreichischen Donau für das Jahr 2022
Version 1.0

Stromsohlenvergleich und Massenbilanzermittlung
Gewässeraufsichtstätigkeit Stauräume Ottensheim-Wilhering, Abwin-
den-Asten, Wallsee-Mitterkirchen

Wien, April 2023

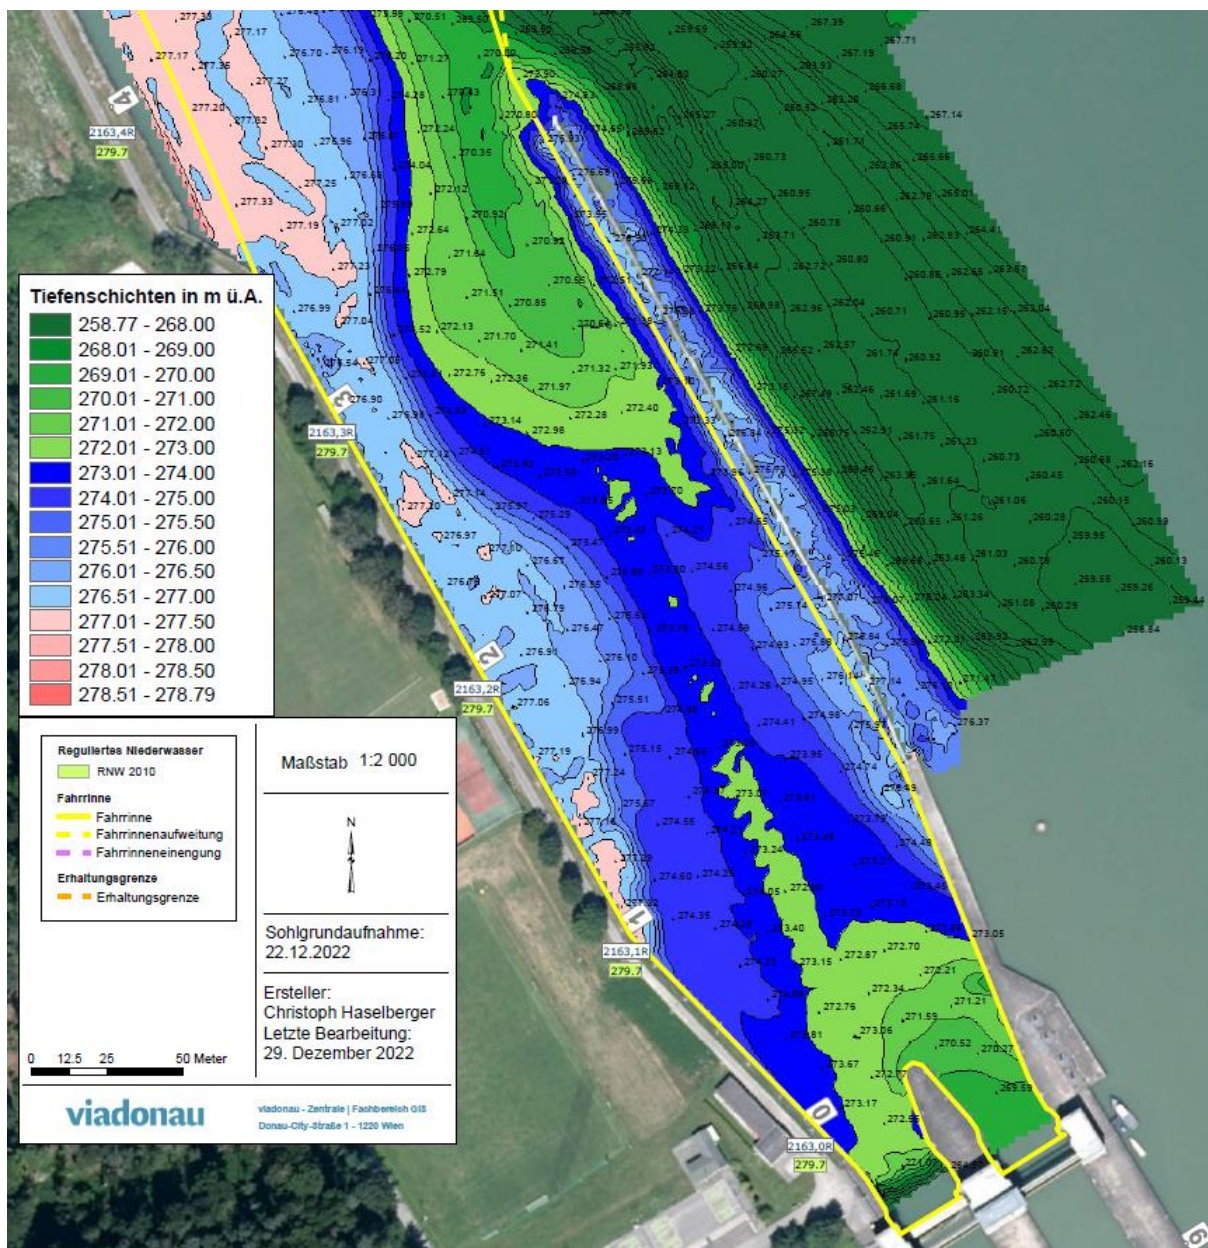
Abbildung 2: Ausschnitt der Auswertung der Stromsohlenvermessung Dezember 2022 des Oberhafens Schleuse KW Aschach, Darstellung der Absoluthöhen (nicht maßstabstreu!); die Plandarstellungen sind zusätzlich im digitalen Anhang zum gegenständlichen Bericht enthalten (Druckformat A3)

Der Bereich des Oberhafens der Schleuse wurde auf Basis einer Aufnahme vom 22.12.2022 ausgewertet. Die Auswertung zeigt, dass die Vorgabe der Wehrbetriebsordnung betreffend der Initialrinne nicht mehr auf der vollen Länge des Oberhafens gewährleistet ist.

In Abbildung 2 sind die Sohlhöhen als Absoluthöhen in Meter über Adria der aktuellen Aufnahme vom 22.12.2022 dargestellt. In Abbildung 3 sind die Sohlhöhen als Relativhöhen in Bezug auf die laut WBO maximal zulässige Sohlkote von 273,00 m ü.A. abgebildet, wobei kleinräumige Bereiche ersichtlich sind, welche über der maximal zulässigen Sohlkote von 273,00 m ü.A. liegen.

Gemäß gültiger Wehrbetriebsordnung (7. Fassung) ist von der VERBUND Hydro Power GmbH (VHP) zur Erhaltung der Hochwasserabfuhrfähigkeit der Schleusenanlage im Oberhafen eine 10 m breite, durchgehende Initialrinne mit einer maximalen Sohlkote von 273,00 m ü.A. durch Baggerungen ständig freizuhalten.

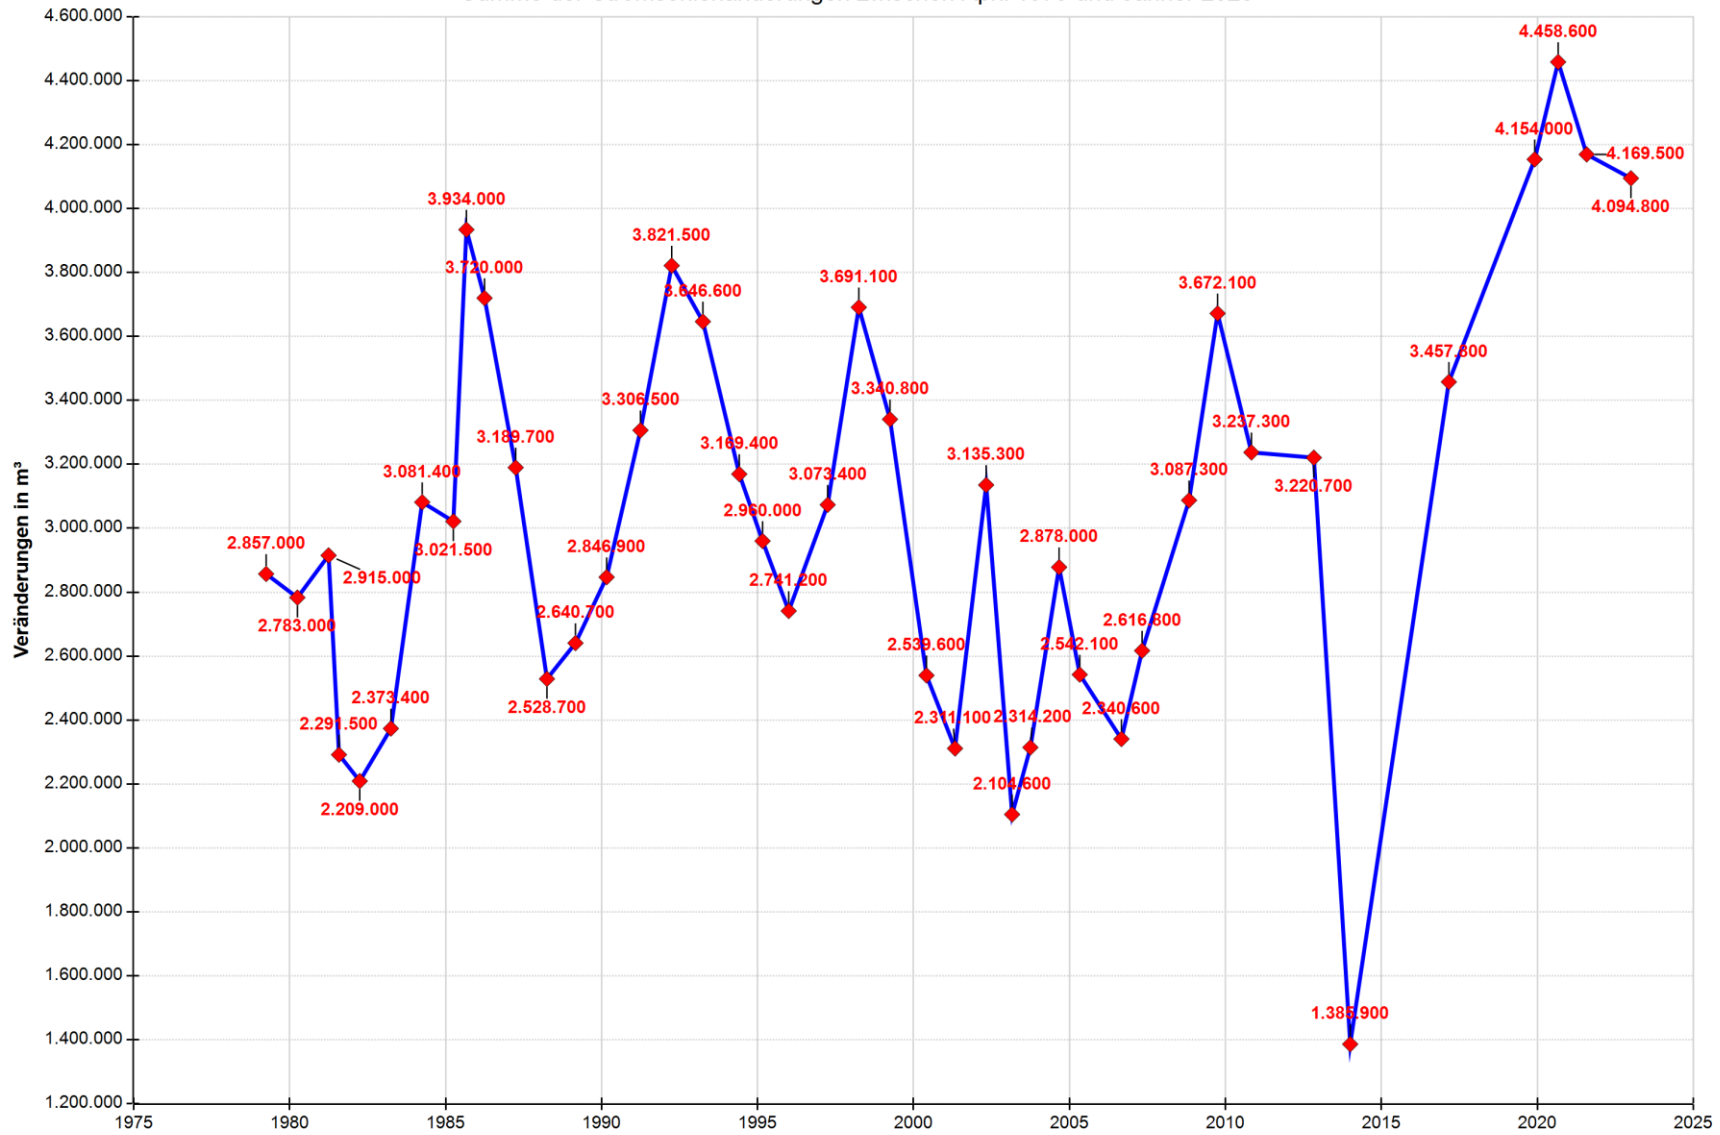
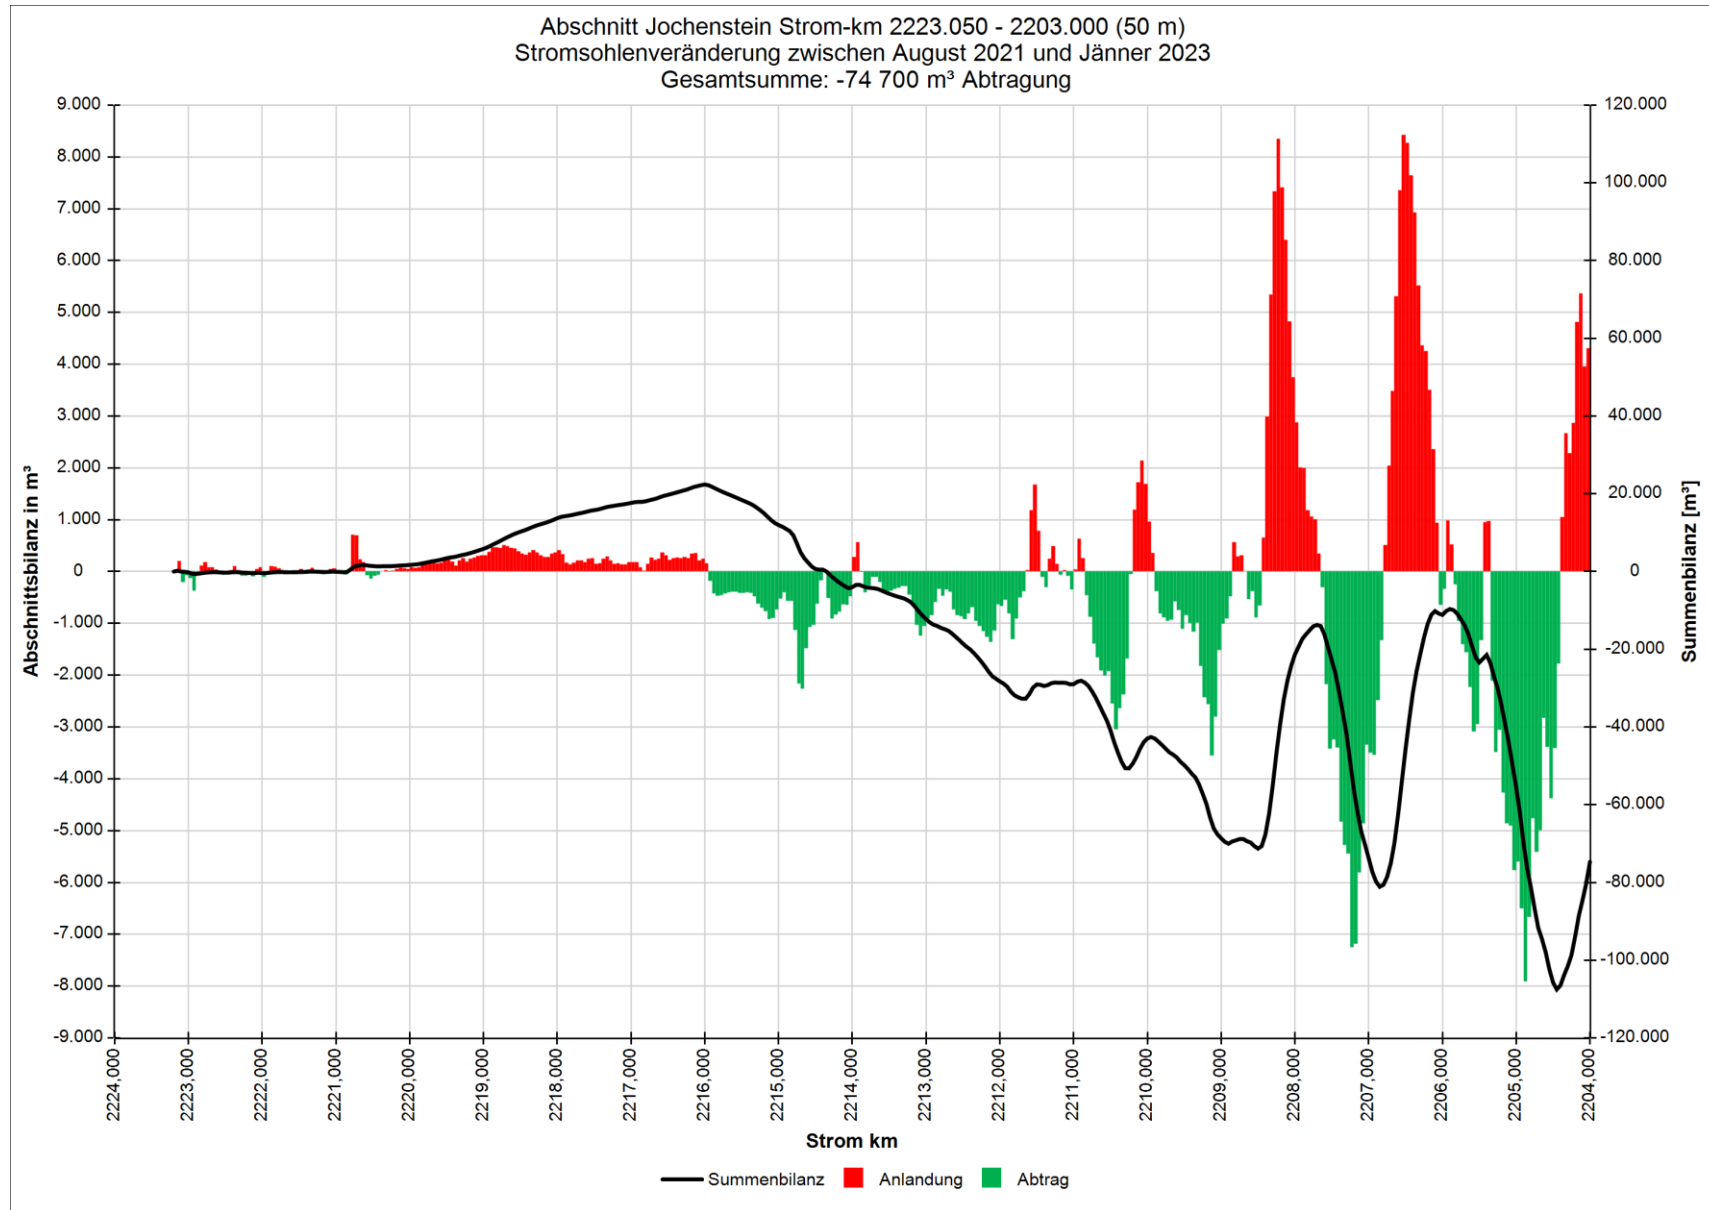
Abschnitt Jochenstein Strom-km 2223.050 - 2203.000
 Summe der Stromsohlenänderungen zwischen April 1979 und Jänner 2023

Die Auswertung der Stauraumvermessung vom Jänner 2023 zeigt einen Abtrag von ca. 74.700 m³ seit der letzten Vermessung im August 2021 auf eine Gesamtanlandungskubatur von ca. 4.094.800 m³ seit 1979.

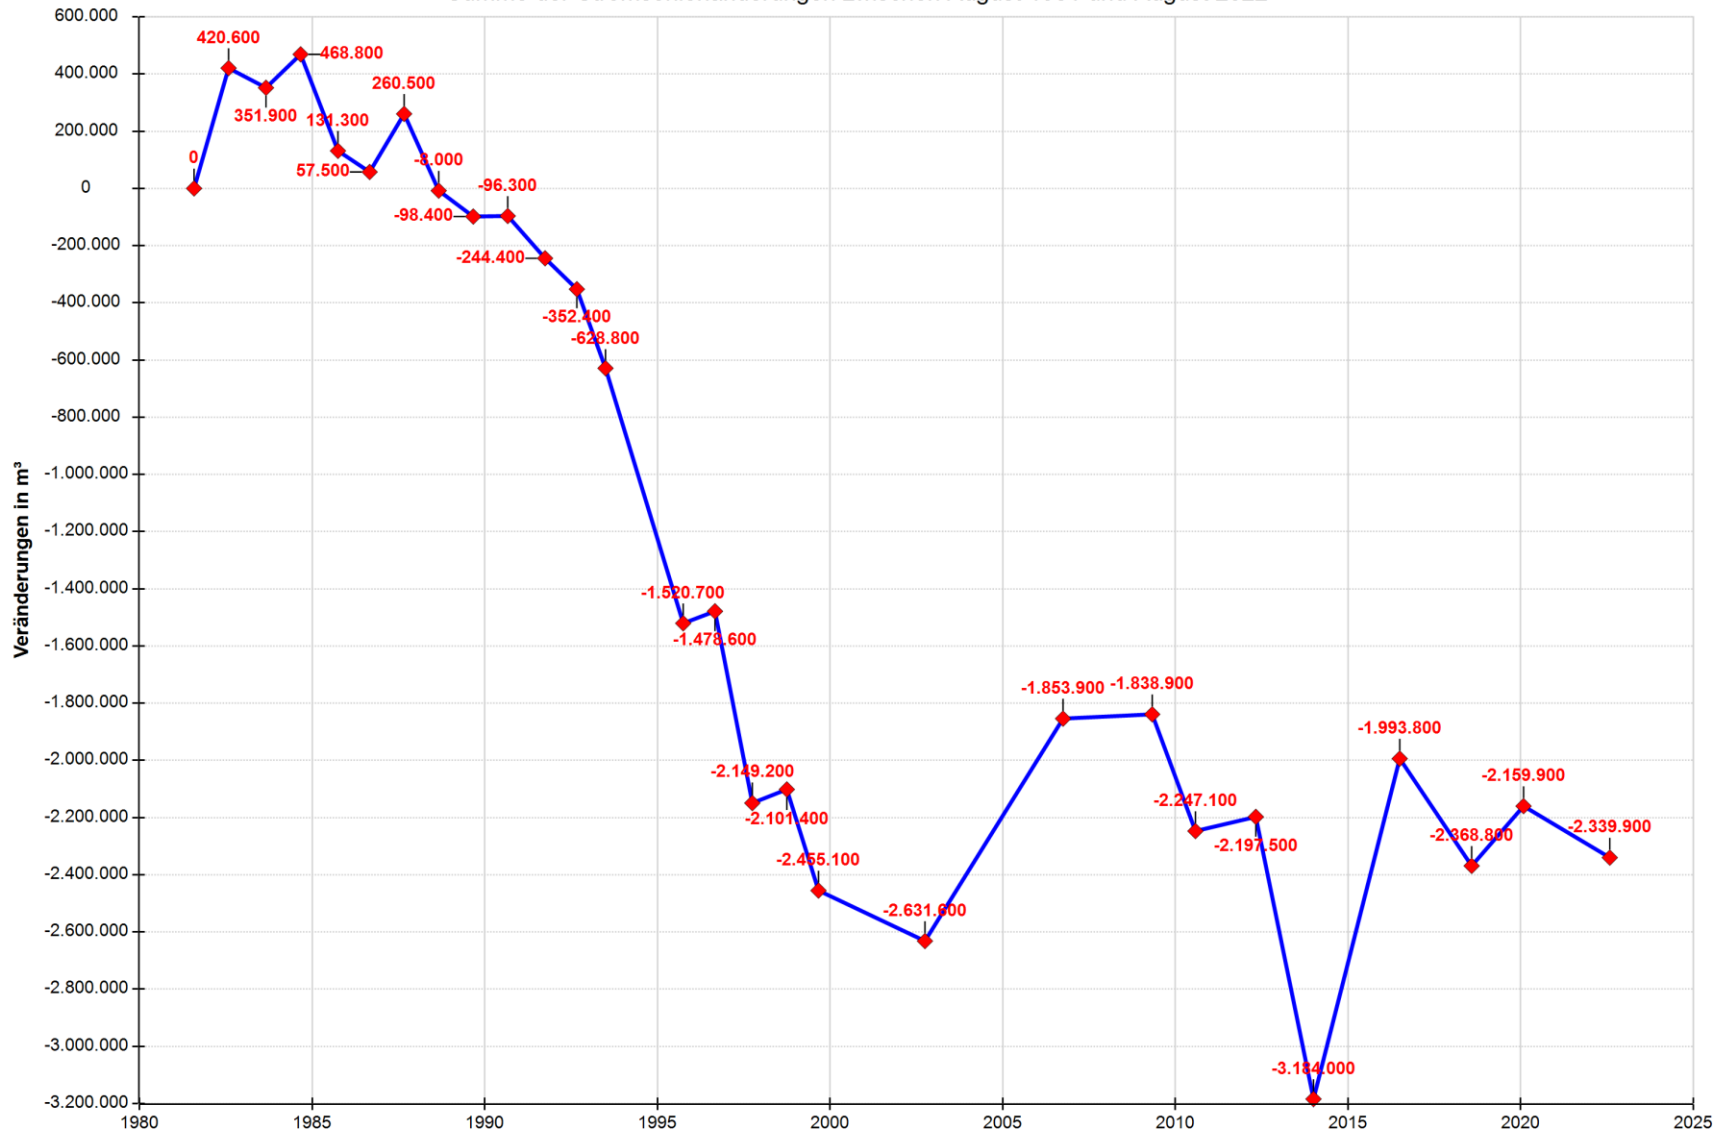
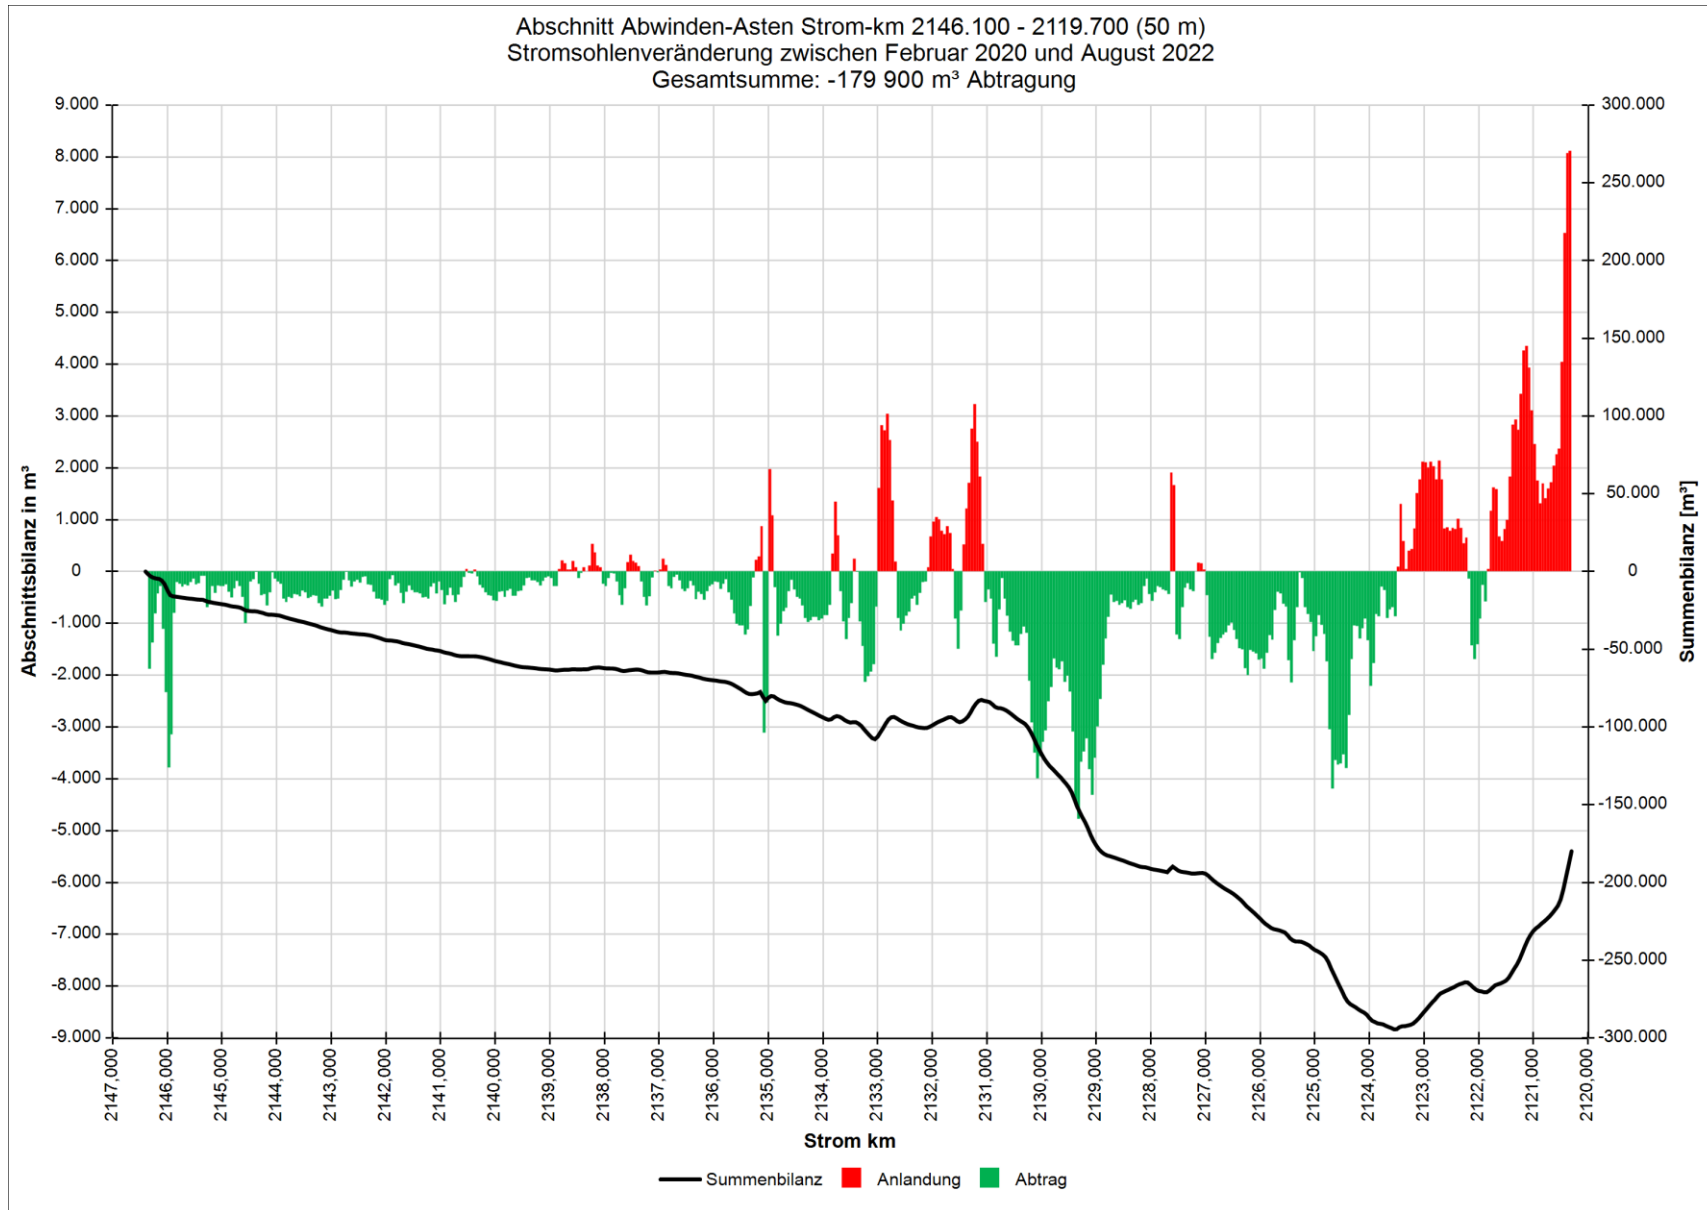
Abschnitt Abwinden-Asten Strom-km 2146.100 - 2119.700
 Summe der Stromsohlenänderungen zwischen August 1981 und August 2022

Die Auswertung der Stauraumvermessung vom August 2022 zeigt einen Abtrag von ca. 179.900 m³ seit der letzten Vermessung im Februar 2020 auf eine Gesamtaustragskubatur von ca. 2.339.900 m³ seit 1981.

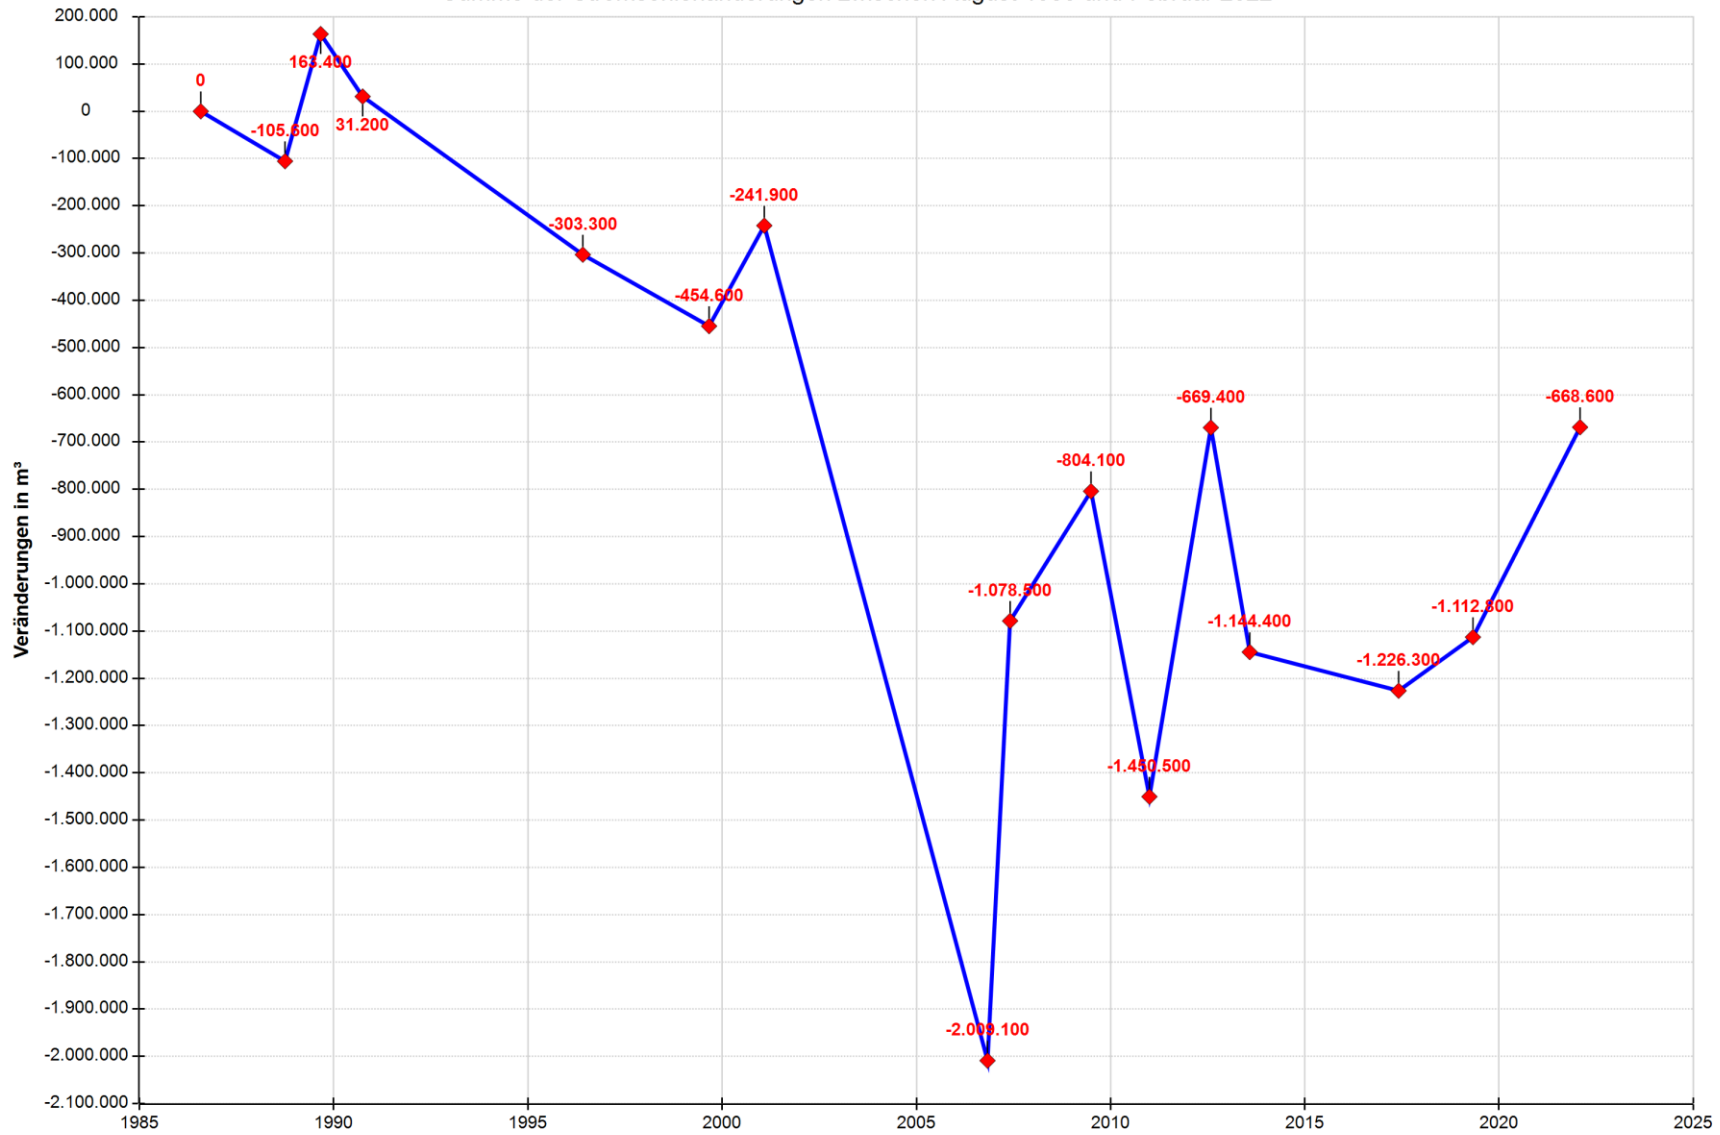
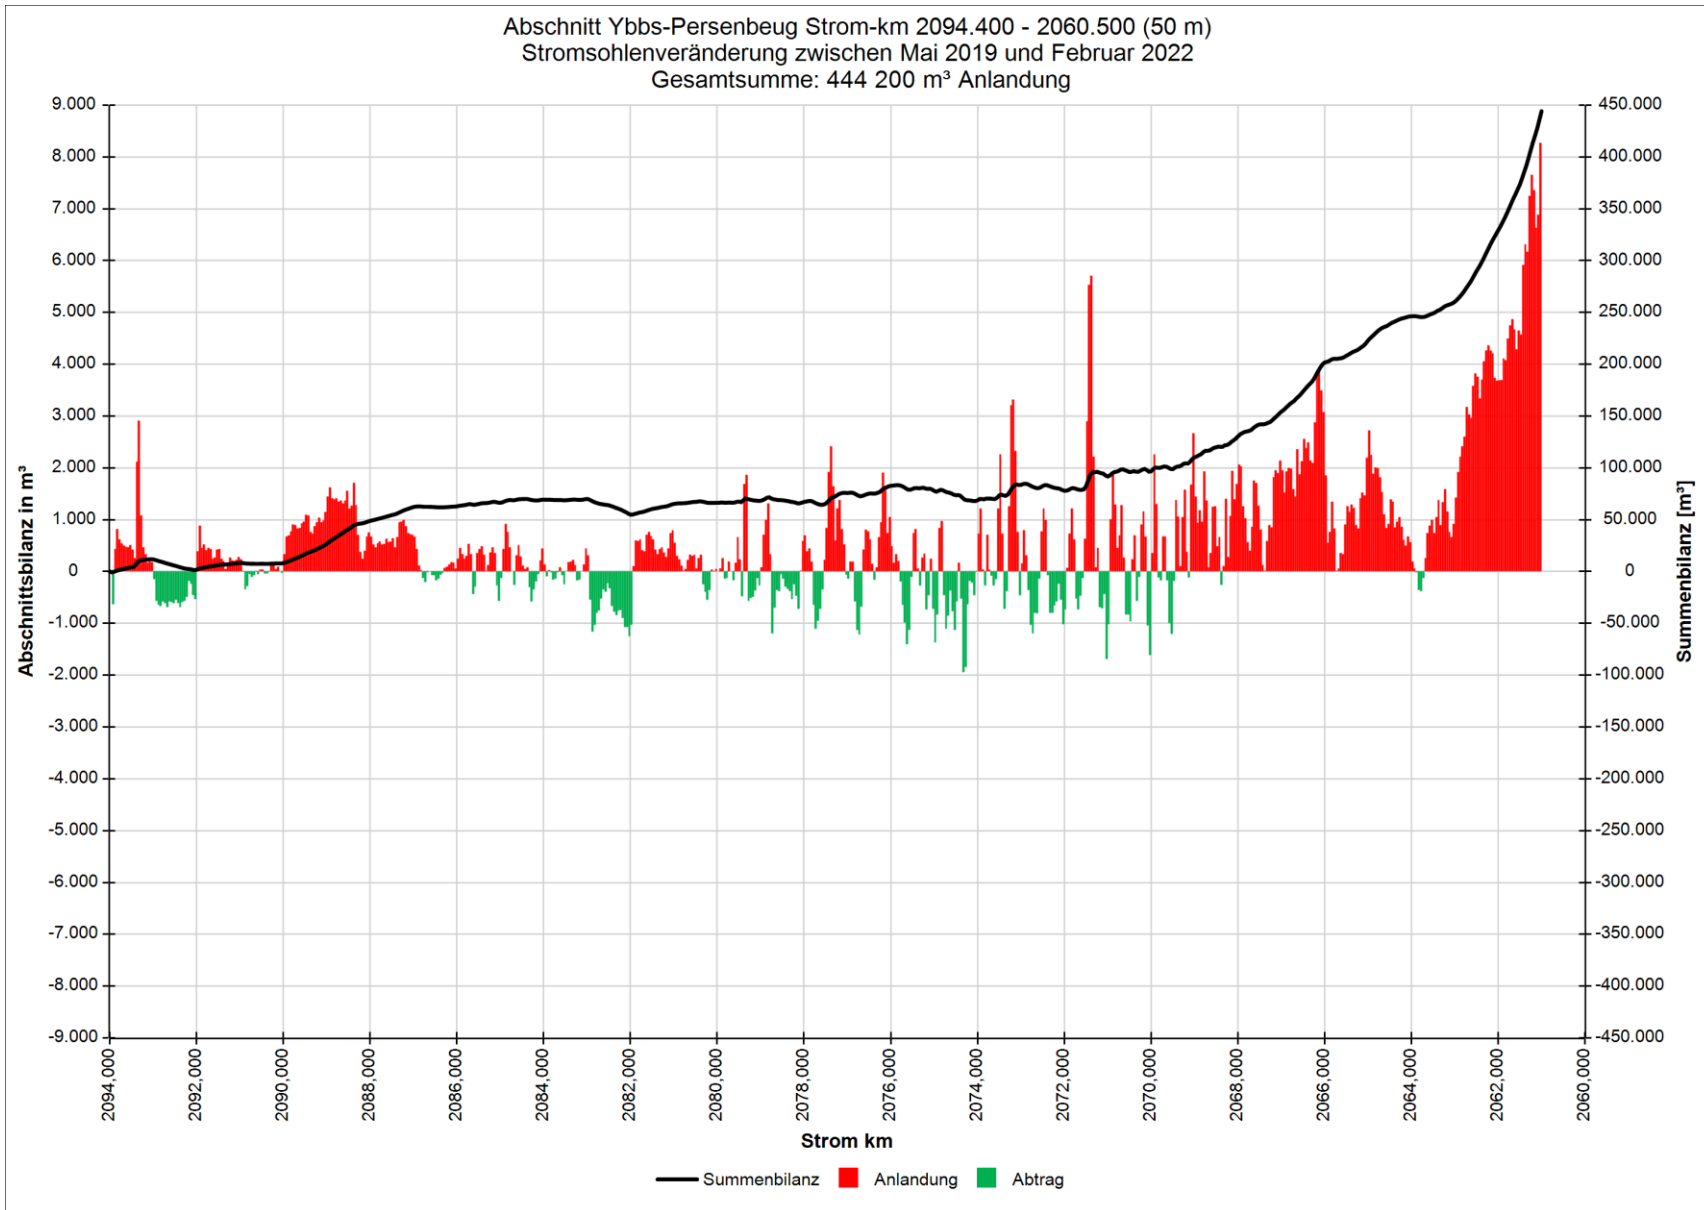
Abschnitt Ybbs-Persenbeug Strom-km 2094.400 - 2060.500
Summe der Stromsohlenänderungen zwischen August 1986 und Februar 2022

Die Auswertung der Stauraumvermessung vom Februar 2022 zeigt eine Anlandung von ca. 444.200 m³ seit der letzten Vermessung im Mai 2019 auf eine Gesamtaustragskubatur von ca. 668.600 m³ seit 1986.
